# GRATTACIELO PIRELLI

**un prestigioso  
restauro  
conservativo**

I DATI TECNICI DI UN' OPERA STRAORDINARIA ESEGUITA IN SOLI 9 MESI

## RESTAURO FACCIE CONTINUE:

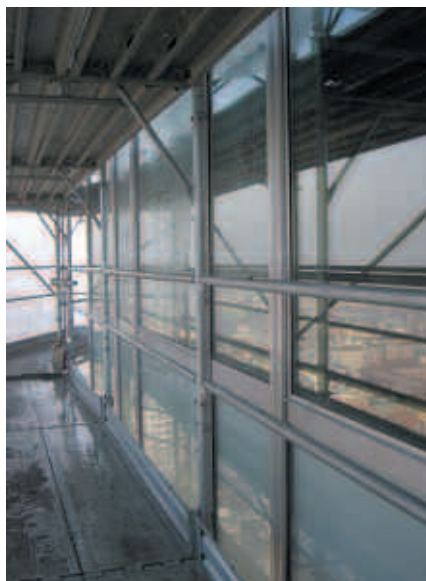
*E' in corso la prova di tenuta all'acqua a cura dell'Istedil di Roma. Il 10 % della facciata è stata sottoposto a test in opera secondo le richieste della Direzione Lavori.*

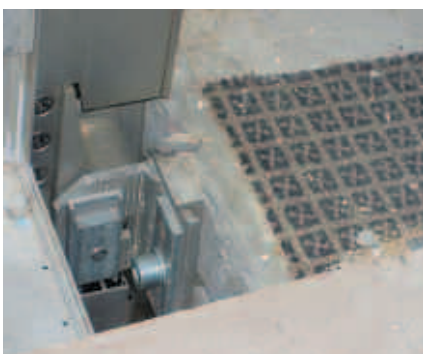
*Dettaglio di un sistema di attacco della facciata alla soletta ricondizionato.*

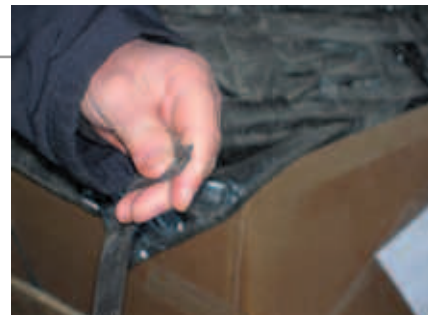
*Dettaglio di guarnizione siliconica applicata al serramento.*

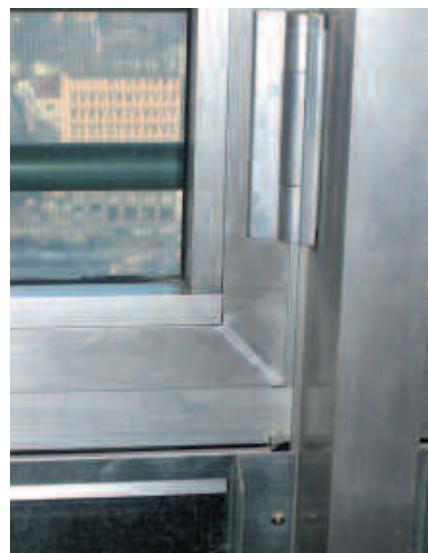
*Dettaglio di cerniera e di angolo saldato con procedimento TIG di un'anta del 25esimo piano, uno dei tre piani di facciata costruiti ex novo. Sono state fatte più prove per individuare una lega che, dopo il processo di rianodizzazione del serramento, desse la stessa colorazione dell'alluminio in lega 6060 ed evitasse una "cicatrice" nera. Nello specifico è una lega a base di magnesio.*

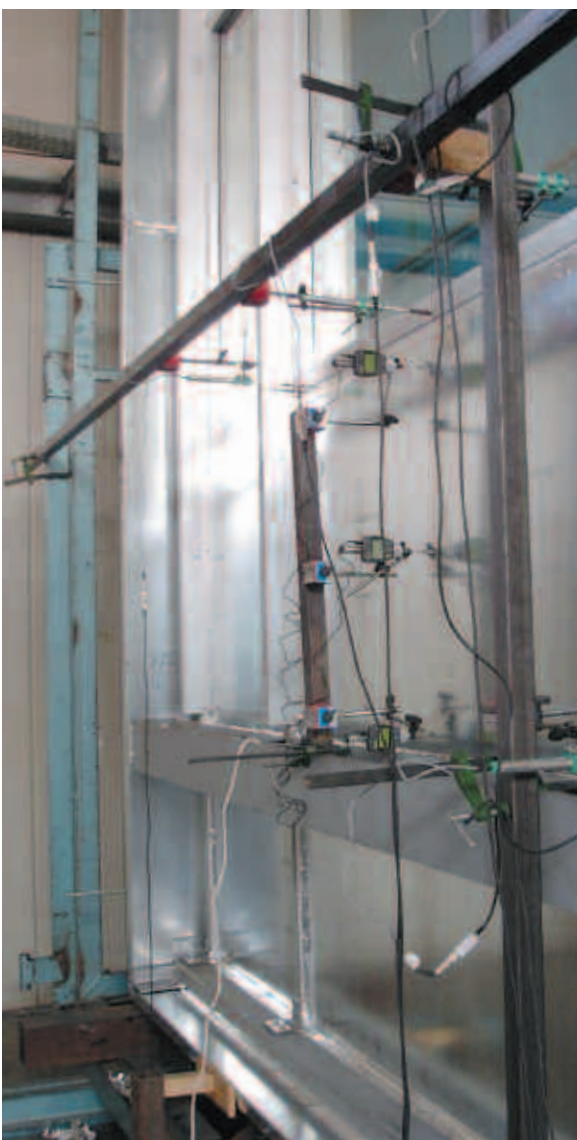
Prove eseguite presso l'Istituto Giordano.  
Verifiche sulle saldature.

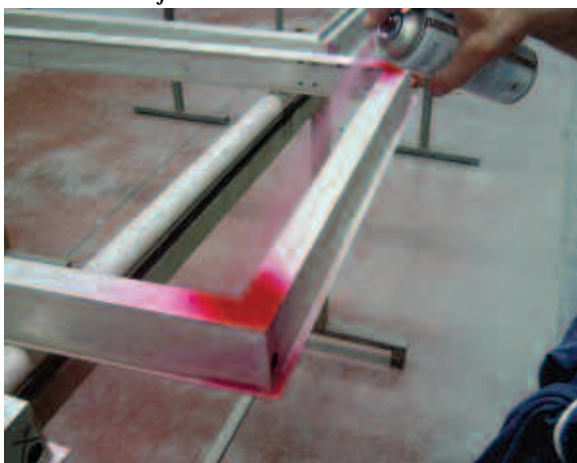
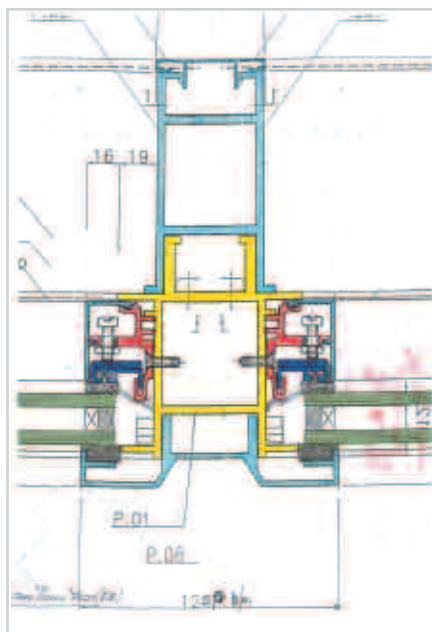
Sezioni orizzontale e verticale originali.

**L**e ante del Pirelli, di dimensioni molto ampie, 1700 x 1900 mm, e saldate agli angoli a 45° a scintillio, sono state sottoposte per oltre quarant'anni a grandi sforzi e sollecitazioni ai collegamenti. Ne sono derivate lesioni, in qualche caso, cui è stato posto rimedio mediante la ri-saldatura dei collegamenti con tecnologia TIG, ovvero in atmosfera inerte d'azoto. Anche questa operazione è avvenuta a cura di Isa. Un secondo intervento è stato realizzato sul sistema di tenuta dei serramenti, riqualificato totalmente. All'e-
