# GRATTACIELO PIRELLI

**un prestigioso  
restauro  
conservativo**

I DATI TECNICI DI UN' OPERA STRAORDINARIA ESEGUITA IN SOLI 9 MESI

## RESTAURO FACCIE CONTINUE:

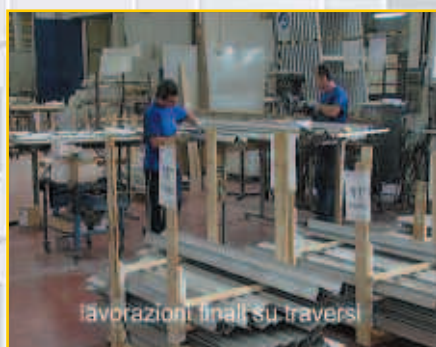
lavorazioni finali su traversi

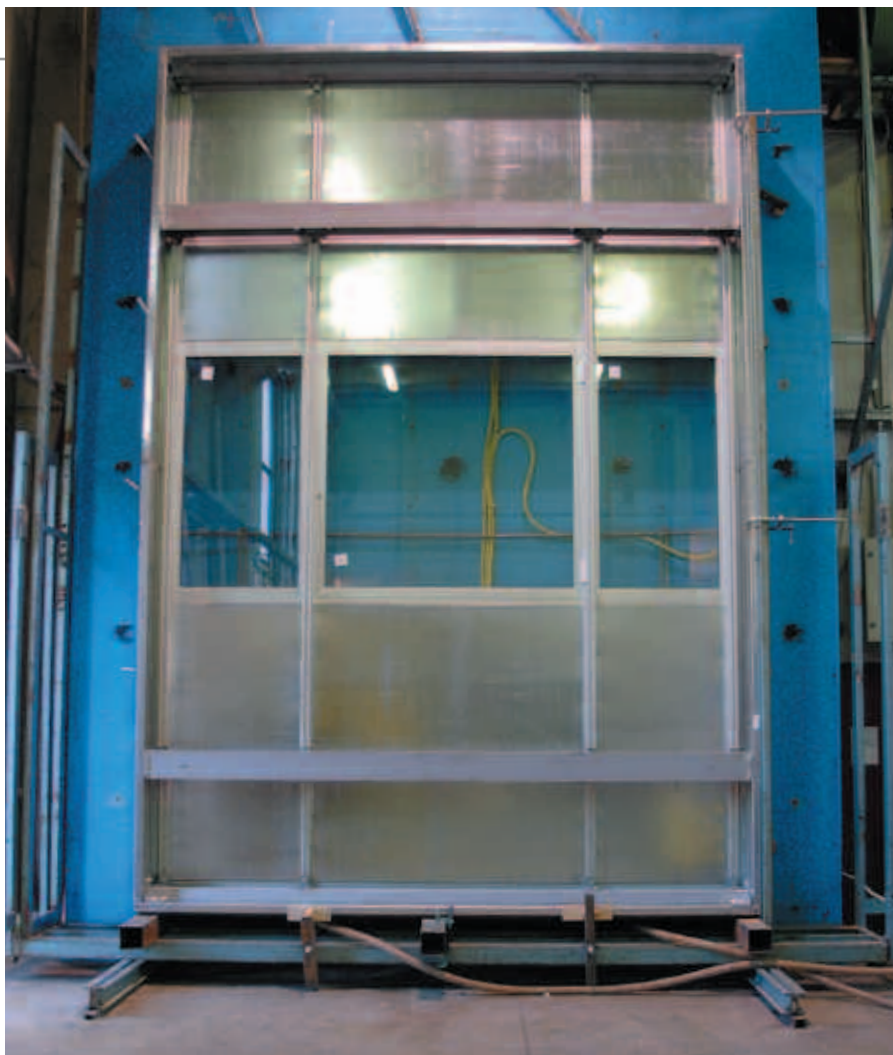
*ha investito anche l'aspetto  
più propriamente  
prestazionale di facciate  
e serramenti.*

*Riqualificato totalmente  
il sistema di  
tenuta.*

**L**e ante del Pirelli, di dimensioni molto ampie, 1700 x 1900 mm, e saldate agli angoli a 45° a scintillio, sono state sottoposte per oltre quarant'anni a grandi sforzi e sollecitazioni ai collegamenti. Ne sono derivate lesioni, in qualche caso, cui è stato posto rimedio mediante la ri-saldatura dei collegamenti con tecnologia TIG, ovvero in atmosfera inerte d'azoto. Anche questa operazione è avvenuta a cura di Isa. Un secondo intervento è stato realizzato sul sistema di tenuta dei serramenti, riqualificato totalmente. All'e-

duzione di nuove guarnizioni e soprattutto di una guarnizione in gomma siliconica a doppio labbro che crea, tra le due battute, un sistema di tre camere anziché due come in precedenza. Il risultato di tenuta ottenuto è a dir poco eccezionale raggiungendo la classe R6, evidenzia l'ingegner Zerbini. Un risultato che è stato verificato prima presso l'Istituto Giordano e poi ampiamente in opera, visto che ben un decimo della superficie delle facciate del Pirelli, è stato sottoposto a prove di tenuta in opera a cura di Istedil. ■
